**NOTATKA BEZPIECZEŃSTWA****Konserwacja i czyszczenie elementów zewnętrznych pompy  
w systemie Aurora Plasmapheresis**

Data: listopad 2024

**Dotyczy:****Informacje dotyczące bezpieczeństwa związane z koniecznością konserwacji  
i czyszczeniem elementów zewnętrznych pompy w systemie Aurora  
Plasmapheresis**

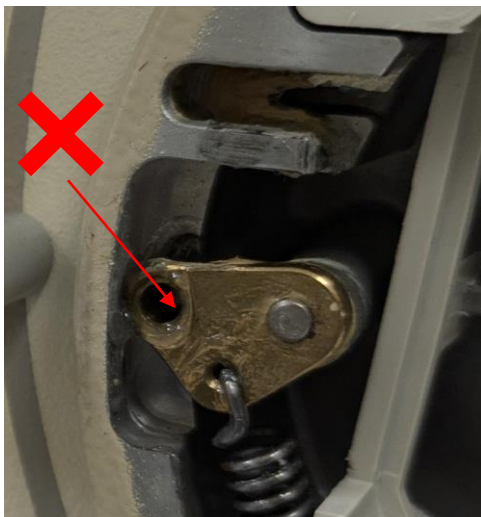
1. Zdjąć osłonę pompy, klatkę rolkową i trzpień.
2. Sprawdzić obecność smaru na przedniej powierzchni brązowego ogniwa.
  - a. Smar powinien znajdować się w kanale brązowej rolki; może być biały, żółty lub czarny, ale nie powinien tworzyć nagromadzenia na powierzchni kanału
  - b. **Uwaga:** W przypadku wątpliwości dotyczących nadmiaru smaru, prosimy o kontakt z przedstawicielem serwisu Fresenius Kabi.

Rysunek 1: Niedopuszczalne nasmarowanie na/blisko brązowym ogniwie

6. Jeśli smar jest obecny na dowolnym niezamierzonym komponencie pompy lub jeśli dowolna rolka nie obraca się swobodnie, należy wyczyścić wszystkie poniższe elementy zgodnie z instrukcją czyszczenia:
  - a. Brązowe ogniwo (przednia powierzchnia)
  - b. Trzpień (bieżnia)
  - c. Klatka rolkowa (przednia, tylna, bieżnia, obręcz i rolki)  
**Uwaga:** Podczas czyszczenia rolek, upewnić się, że obracane są o 360° z ściereczką przylegającą do powierzchni.
  - d. Osłona pompy (wewnętrzna powierzchnia)
  - e. Wał pompy
7. Wymienić wszelkie zużyte lub poluzowane komponenty lub te, które nie mogą zostać całkowicie wyczyszczone.

1. Przy użyciu suchego ręcznika papierowego usunąć wszelki widoczny smar z opisanych powierzchni.
2. Wytrzeć komponent chusteczką nasączoną alkoholem izopropylowym 70% (chusteczka może być nasączona wcześniej lub alkohol może być naniesiony na ręcznik papierowy).
3. Pozwolić powierzchni wyschnąć przez co najmniej 30 sekund
4. Ponownie wytrzeć powierzchnię suchym ręcznikiem papierowym.
5. Wytrzeć powierzchnię świeżą chusteczką nasączoną alkoholem.

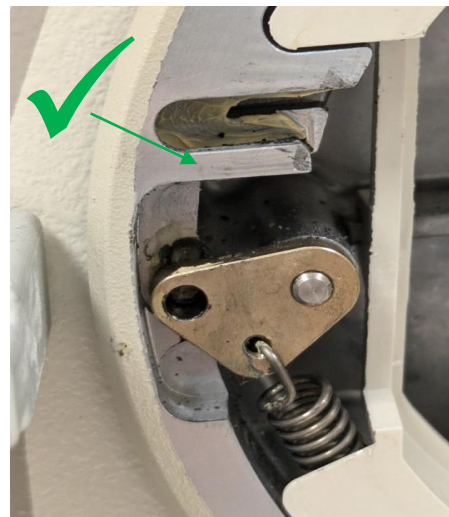
Rysunek 2: Dopuszczalne nasmarowanie na/blisko brązowym ogniwie

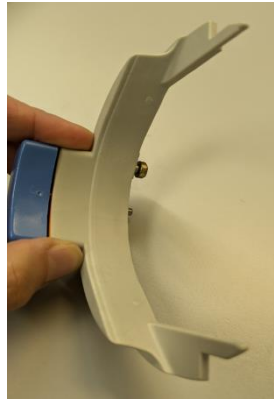
3. Sprawdzić obecność smaru na trzpieniu, w tym nagromadzenie na bieźni, brązowej rolce i trzpieniu korbowym.

Rysunek 3: Trzpień pompy

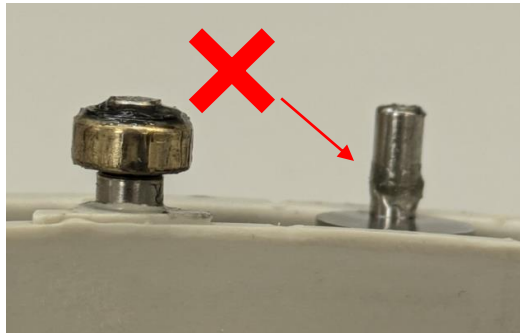
Rysunek 4: Niedopuszczalne nasmarowanie na trzpieniu pompy

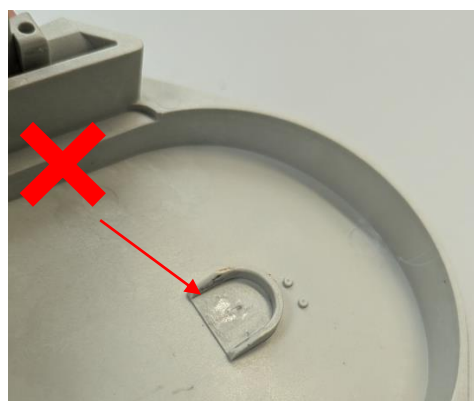
4. Sprawdzić obecność smaru na osłonie pompy. Smar można rozpoznać po widocznej powierzchni odbijającej światło.

Rysunek 5: Niedopuszczalne nasmarowanie na osłonie pompy
